RAPPORT DE MISSION DE REPERAGE DE MATERIAUX ET PRODUITS CONTENANT DE L'AMIANTE

AVANT RÉALISATION DE TRAVAUX DANS UN IMMEUBLE BÂTI

Référence Travaux : **Création d'une salle d'Arts Martiaux –
Rénovation des Vestiaires existants**

Désignation du site : **VESTIAIRES COMPLEXE SPORTIF**
Adresse : **Rue Jules Ferry**
33640 CASTRES-GIRONDE

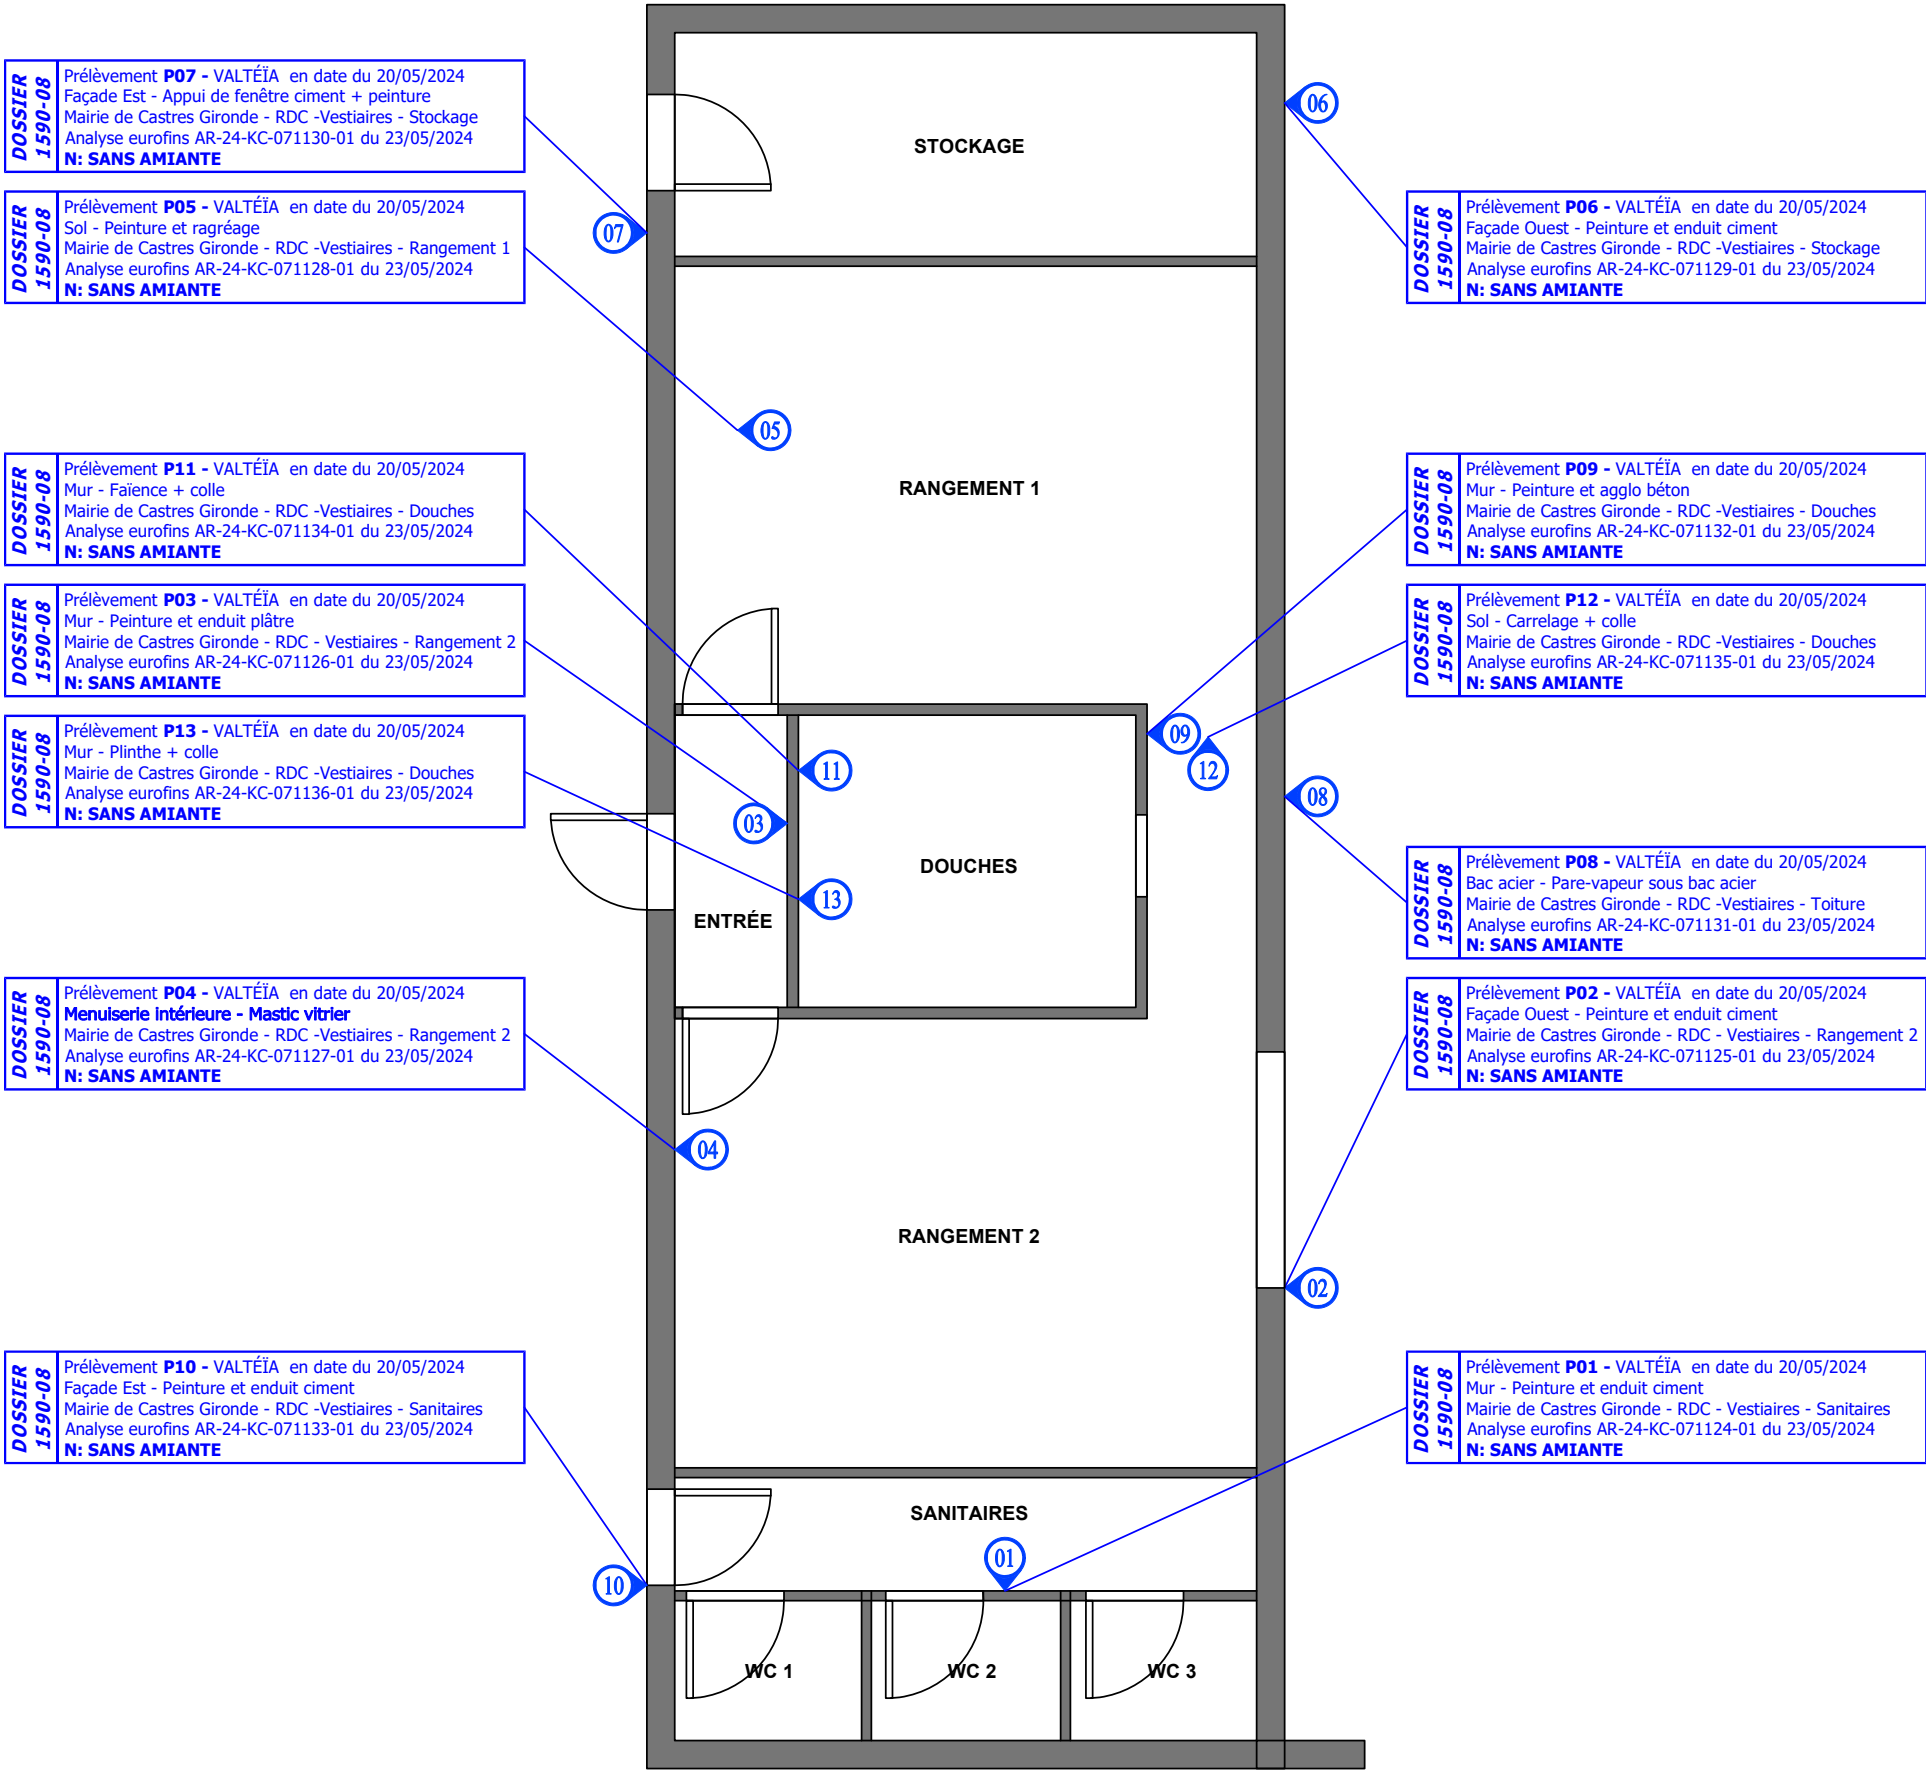
Cartographies de repérage

Clé de repérage :
Identification des murs suivant schéma ci-contre.
Pour les autres éléments de construction, le repérage est le suivant : P=Plafond, S= Sol, FP= Faux plafond, F=Façade.
